UNIVERSIDADE FEDERAL DO PARÁ  
INSTITUTO DE TECNOLOGIA  
PROGRAMA DE PÓS-GRADUAÇÃO EM ENGENHARIA INDUSTRIAL

ESTUDO DOS MATERIAIS METÁLICOS CONSTITUINTES NA CADEIA DE  
ISOLADORES ELÉTRICOS EM AMBIENTES AGRESIVOS

Dissertação apresentada ao Programa de Pós-Graduação em Engenharia Industrial do Instituto de Tecnologia da Universidade Federal do Pará, como requisito para a obtenção do Grau de Mestre em Engenharia Industrial na Área de Materiais e Metalurgia.

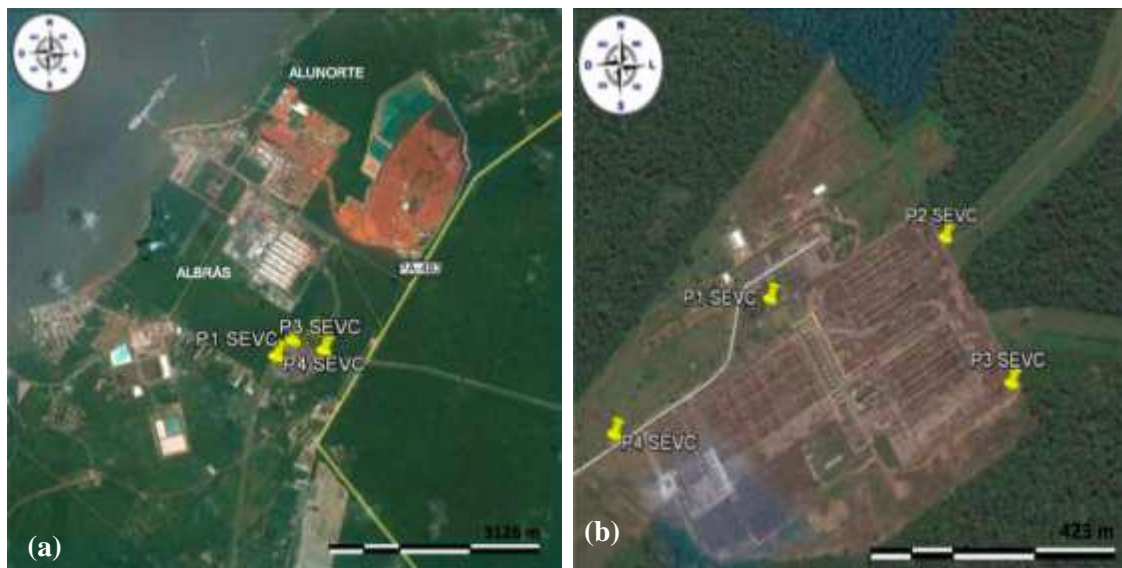
**Figura 2:** Subestação de Vila do Conde em Barcarena. (a) Influência do complexo da Albrás-Alunorte, (b) Atmosfera costeira e industrial.

A Subestação de Vila do Conde localizada em Barcarena - PA é interligadora da usina hidrelétrica de Tucuruí para suprir as subestações Guamá, Santa Maria e o polo industrial de Belém e Barcarena. Está localizado às margens da Rodovia PA483, km 20 (BARROS, 2009). Pode ser vista na sequência de ampliações à Figura 2a a localização da subestação SEVC em relação ao complexo industrial da Alunorte Albrás e por fim a Figura 2b a subestação e os pontos de coleta utilizados.

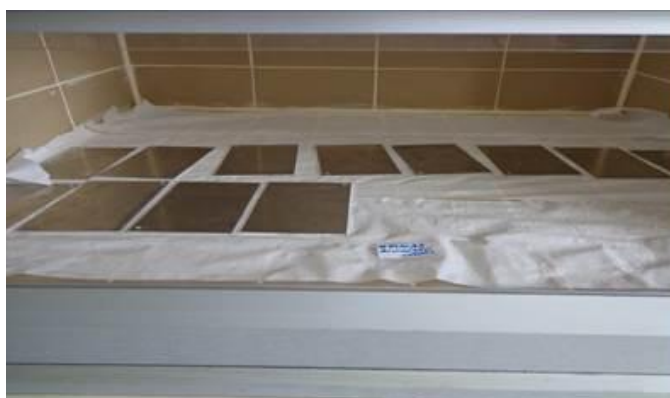
**Figura 8:** Placas secando em uma capela.

Inicialmente, as superfícies destas placas foram limpas com acetona p.a. e depois de enxaguadas elas foram secas conforme Figura 7, e pesadas em uma balança eletrônica semi-analítica de 2 casas decimais, marca Bel Engineering, modelo S4202B, Figura 8. Este procedimento só poderá ser adotado se não houver necessidade de algum tratamento químico de decapagem superficial dos mesmos, anterior ao desengraxe. Em caso positivo, este deverá ser realizado conforme indicado na Tabela 4.

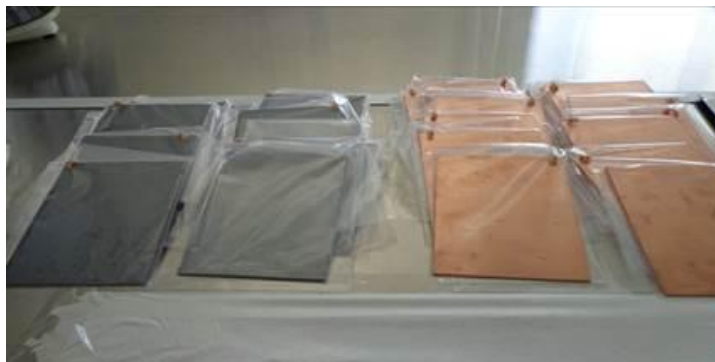
**Figura 10:** Placas prontas acondicionadas.

As placas foram identificadas de acordo com anilhas aleatórias, estas foram fixadas às placas com fita Helleman e foram acondicionadas em sacos plásticos. Figura 9.

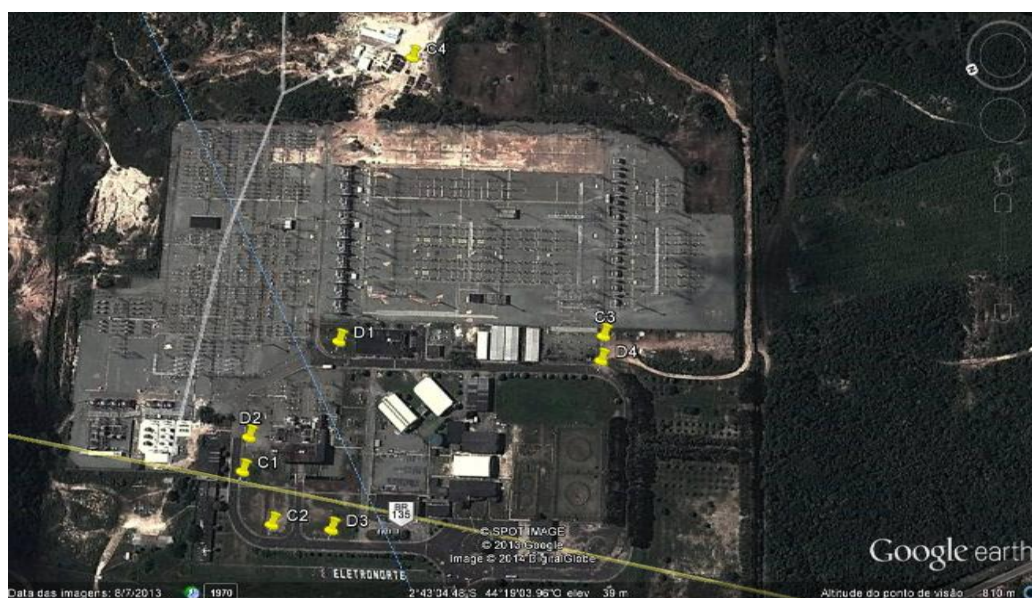
**Figura 18:** Localização geográfica de instalação dos cupons cilíndricos de aço carbono 1020 na ECA SEVC: pontos C1, C2, C3 e C4.

Na ECA SEVC foram instalados em pontos adicionais, em postes localizados nos 4 lados da SEVC, 8 cupons cilíndricos de aço carbono 1020, por ponto de coleta, para a verificação se a taxa de corrosão está influenciada por fontes primárias de emissão de poluentes ou se a mesma é do tipo generalizada no local. Na Figura 11 estão indicados os locais de coleta dos cupons metálicos de aço carbono 1020.

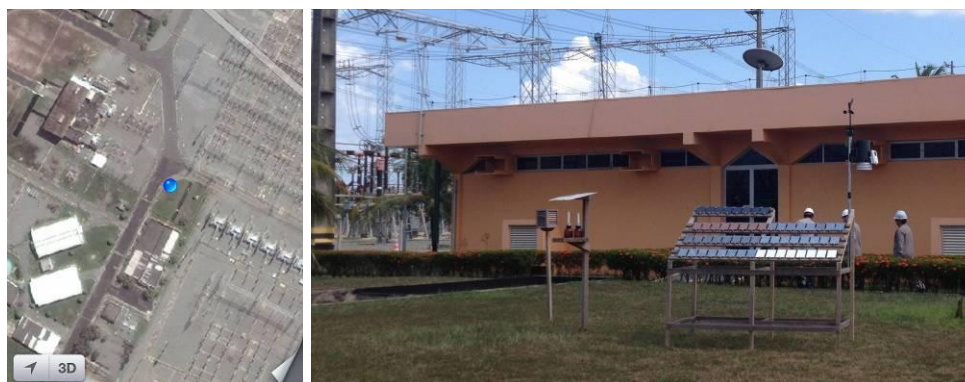
**Figura 20:** Localização georreferenciada (2° 42' 59" S; 44° 19' 2" O) e a própria ECA SESLII.

Na Figura 15, está localizada a ECA SESLII, com os corpos de prova metálicos, na forma de placas. No painel foram dispostos, de cima para baixo e da esquerda para a direita, os corpos de prova listados entre a Tabela 12 a Tabela 14.

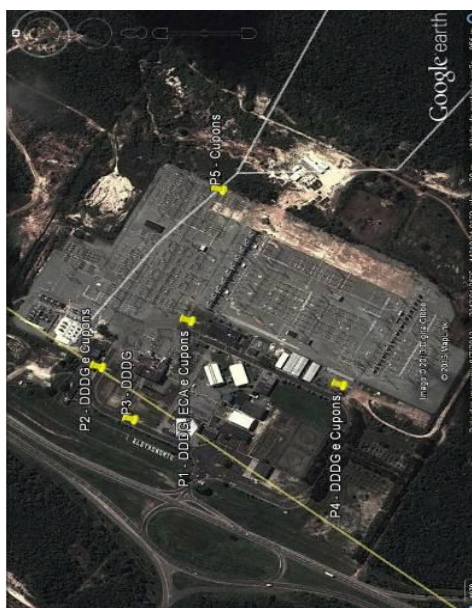
**Figura 25:** Localização geográfica de instalação dos cupons cilíndricos de aço carbono 1020 na ECA SESLII.

Na Figura 16, estão indicados os locais de coleta dos cupons metálicos de aço carbono 1020.

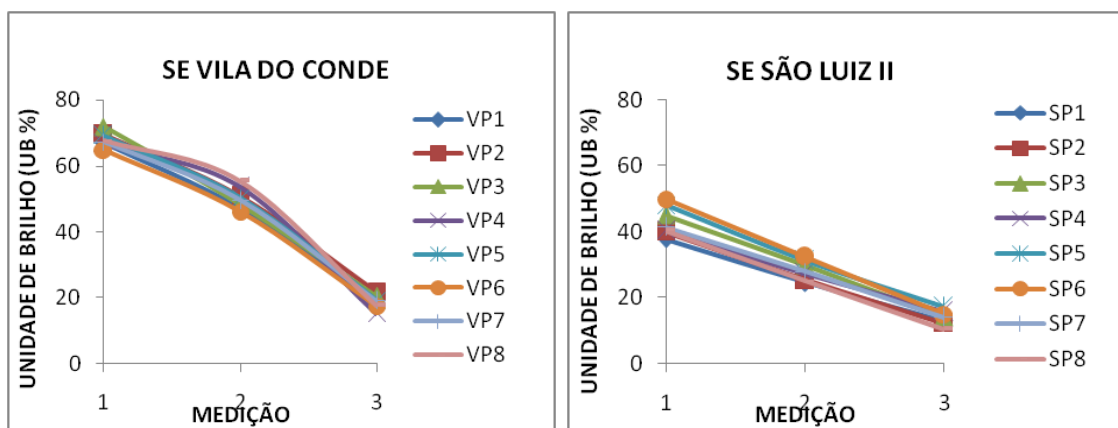
**Figura 33:** Gráficos ilustrando a variação percentual do brilho das tintas (graus) dos CP's metálicos instalados na ECA VC e SLII, em função do tempo de exposição ao intemperismo natural.

Em ambas as estações, ainda não foi possível destacar entre os sistemas de pintura L3, com tinta de base curada com poliamina e L5 com tinta de base rica em zinco e poliamida, qual o melhor desempenho. Os valores foram aproximados não havendo destaque entre os sistemas L3 e L5.

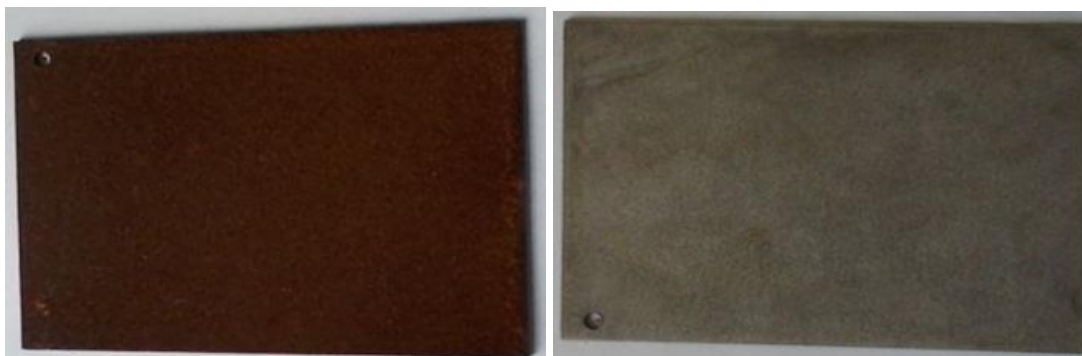
**Figura 34:** Placas de aço carbono 1020 antes da limpeza química (esquerda) e depois da limpeza química (direita) realizada no laboratório de corrosão da ELETRONORTE.

Na Figura 18, é possível observar uma placa de aço carbono 1020 antes da limpeza química e depois da limpeza química.

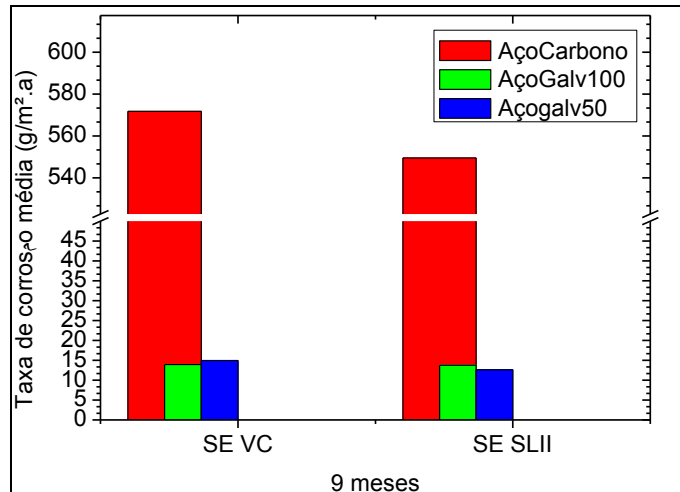
**Figura 39:** Figura 16 Taxas de corrosão dos metais aço carbono, aço galvanizado de recobrimento 100 e 50  $\mu\text{m}$ , instalados nas ECA's VC e SLII nos distintos períodos de análise.

De uma forma geral, de acordo com as Tabelas 25 a 26 foi possível observar que não houve grandes diferenças nas taxas de corrosão dos metais entre as ECA's VC e SLII até o momento, conforme Figura 19 a 21.

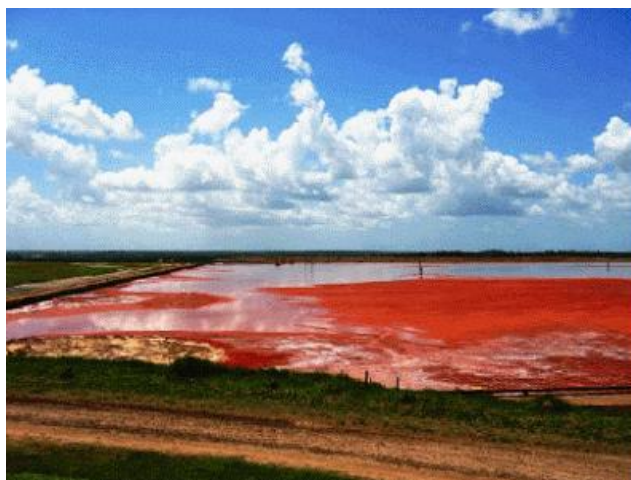
**Figura 42:** Lagoa de deposição de lama vermelha da ALUMAR – Ilha de São Luís – Maranhão

É importante salientar que a SE SLII está a uma distância aproximada do mar ao leste de 5,31 km e ao oeste de 8,25 km. Assim como também está muito próximo à área dos lagos (0,67 km de distância), que é uma lagoa de deposição de lama vermelha da indústria Alumar, Figura 22. A lama vermelha (red mud) é a denominação genérica para o resíduo insolúvel gerado durante a etapa de clarificação do processo Bayer (sub-produto gerado no processo de beneficiamento da bauxita), sendo normalmente disposta em lagoas projetadas especialmente para este fim. Neste ambiente é notável a presença de íons cloretos, bem como de compostos de enxofre devido à emissão de SO<sub>2</sub>, SO<sub>3</sub>, H<sub>2</sub>S e outros, na atmosfera, pela queima de combustíveis fósseis.

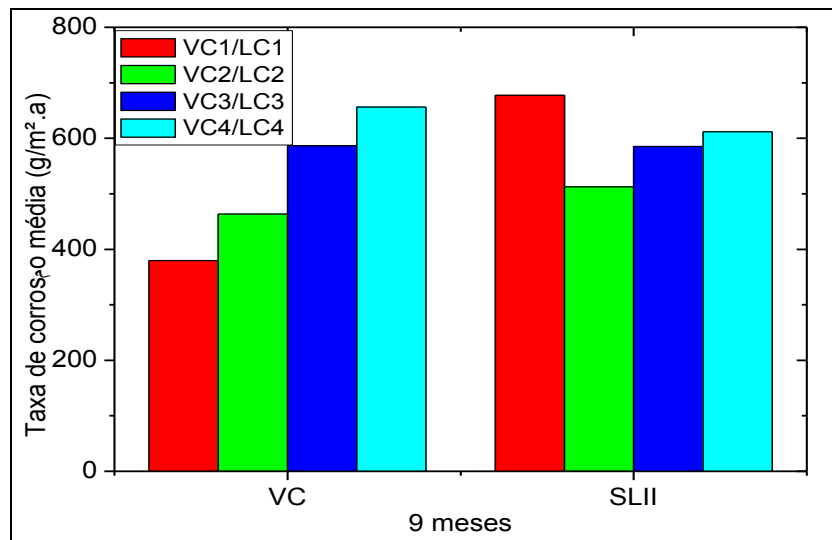
**Figura 47:** Taxas de corrosão dos cupons instalados nas ECA's VC e SLII nos distintos períodos de análise.

Em relação às Tabelas 27 e 28, observou-se que de uma forma geral a ECA de SLII obteve resultados de taxa de corrosão um pouco mais significativos do que em relação à ECA VC. Isto pode ser observado na Figura 26.

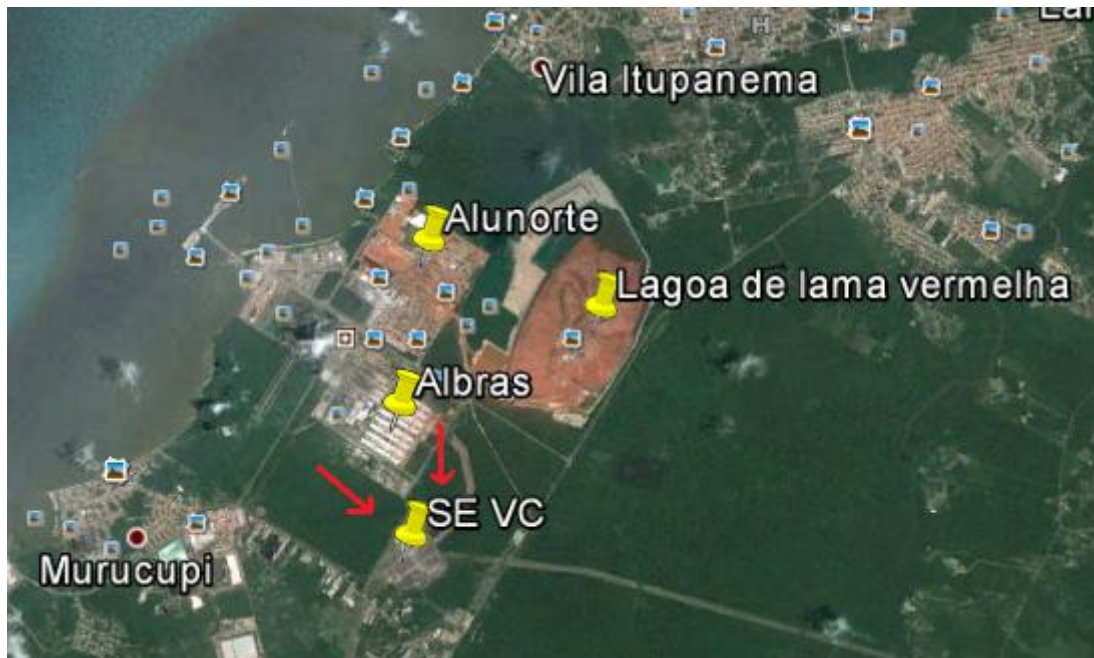
**Figura 49:** Imagem da SE VC com as setas vermelhas identificando as direções do vento, norte e noroeste.

A direção do vento no período de estudo para a ECA VC variou entre norte e noroeste, ou seja, proveniente do mar e do setor industrial, a velocidades médias de 5 m/s, Figura 27. Já a direção do vento para a ECA de SLII variou em sua maioria na direção nordeste, proveniente do mar mais ao longe e bem próximo à lagoa de lama vermelha, Figura 28. A velocidade média foi de 2 m/s.
